Le Musée
d'Art et
d'Histoire de
Saint Briec
présente

Histoire d'une restauration

L'escadre française,
le 5 octobre 1896
par A.C.W. Johanson

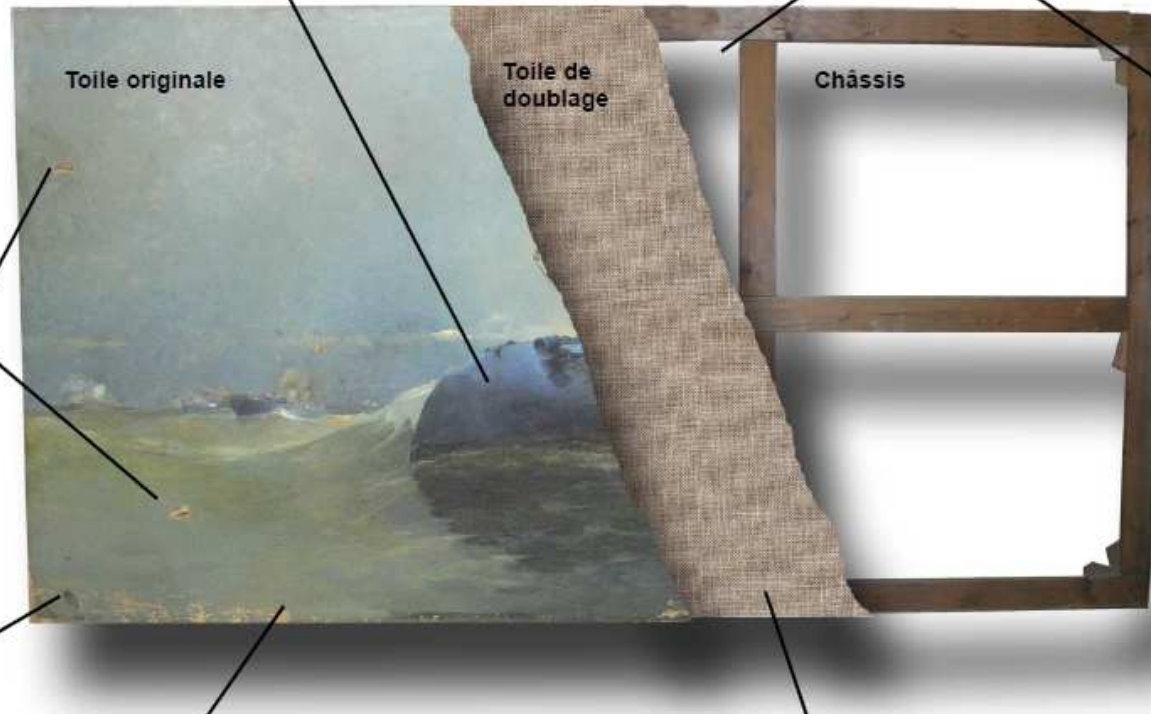
La toile est distendue, ce qui facilite le décollement de la couche picturale. La signature devient presque illisible.

La zone de peinture très fragilisée en bas du tableau a été recouverte d'une protection-face pour éviter toute nouvelle dégradation. Une fois la toile retendue dans la zone de la signature, toute cette partie a été retouchée, par ajouts de points colorés.

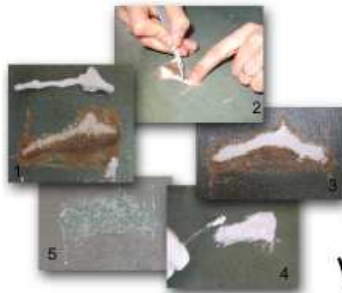
Deux grandes déchirures sont visibles, les deux épaisseurs de toiles étant crevées.

Les déchirures dans la toile ont été comblées à l'aide de pièces découpées aux dimensions choisies incrustées, collées et recouvertes d'un mastic blanc. Ensuite, la zone a été retouchée dans des tons proches de l'original.

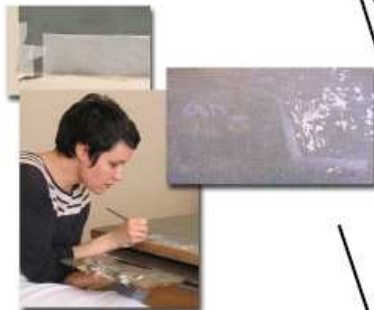
Certaines clés du châssis sont manquantes, d'autres ont été attaquées par des insectes, et donc rendues trop fragiles. La toile est froissée et détendue autour du châssis.

Les clés de châssis manquantes ou abîmées par les insectes ont été remplacées. La toile a été défroissée à la vapeur froide puis refixée sur le châssis.

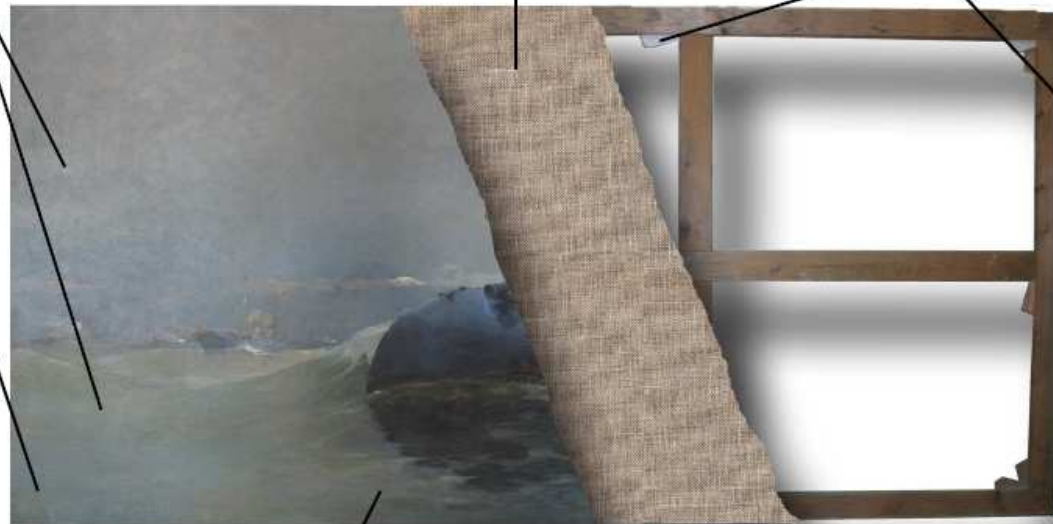
Sur une hauteur de 20 cm sur toute la longueur du tableau, on constate un décollement de la couche picturale. Cette zone basse est devenue particulièrement fragile.
